Überprüfung einer Platane

im Bereich des Dr. Karl Lueger Platzes
in 1010 - Wien

05/2009

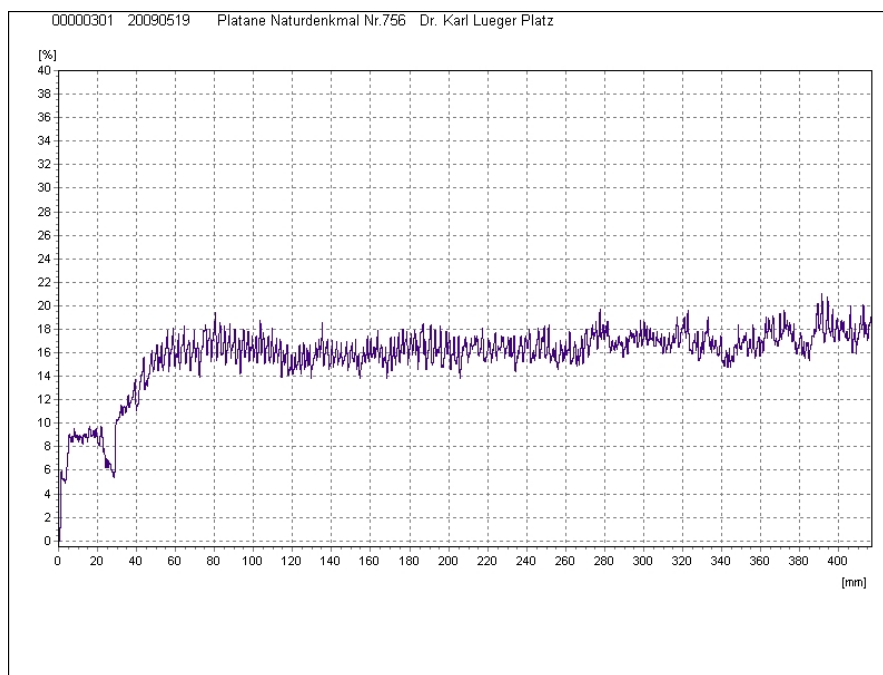
Resistographmessung 1:

Die Bohrung erfolgte in 40 cm Stammhöhe an der Südseite des Stammes leicht schräg nach unten. Über den gesamten Messbereich (400 mm Tiefe) ist festes Holz mit hoher Dichte erkennbar. Die deutliche „Zackung“ zeigt die ungeschädigten, intakten Übergänge von Früh- zu Spätholz an.

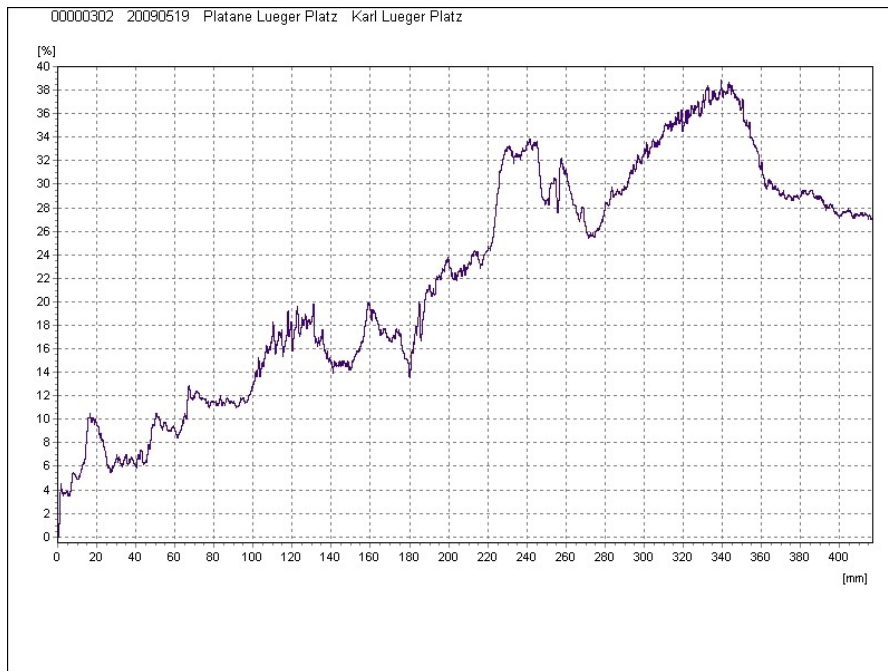
Resistographmessung 2:

Die Bohrung erfolgte in 40 cm Stammhöhe an der Nordwestseite des Stammes mit 45° Neigung schräg nach unten. Über den gesamten Messbereich (400 mm Tiefe) ist festes Holz mit hoher Dichte erkennbar. Die weniger deutliche „Zackung“ mehrerer Messbereiche im Stamminneren ist durch die zu schräge Messung verursacht, wodurch die Bohrnadel häufiger Frühholzzonen gleicher Holzdicke durchstoßen hat.

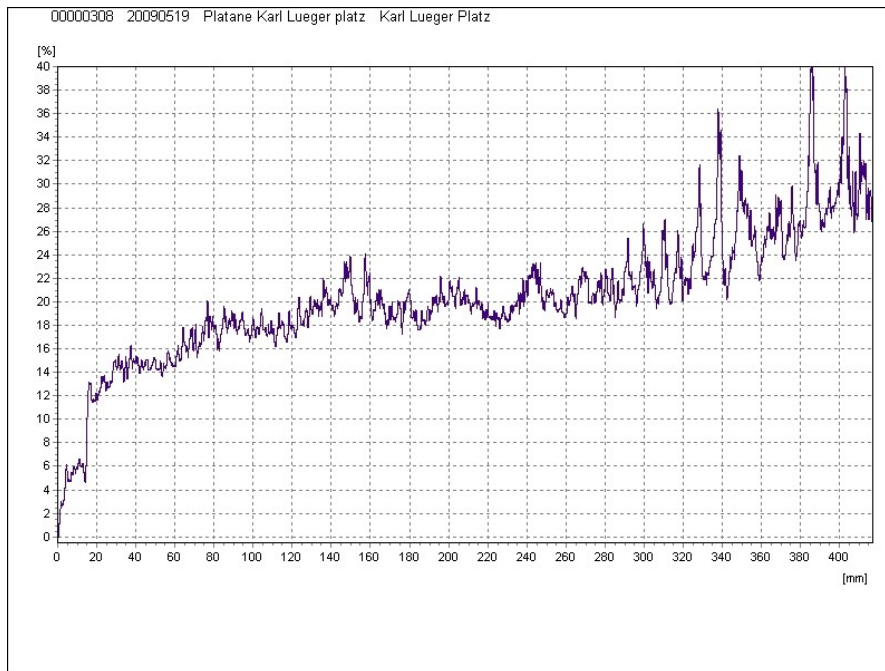
Resistographmessung 3:

Die Bohrung erfolgte in 40 cm Stammhöhe an der Nordnordwestseite des Stammes leicht schräg nach unten. Über den gesamten Messbereich (400 mm Tiefe) ist festes Holz mit hoher Dichte ohne jegliche Schädigung feststellbar. Im Inneren ist noch höhere Dichte durch Holzverkernung vorhanden.

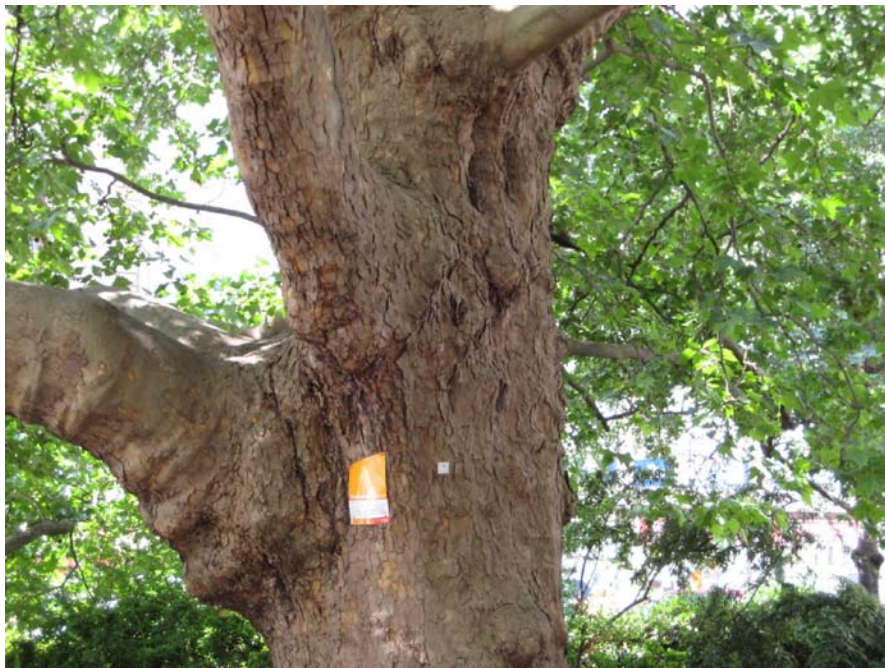
Die flach streichenden Starkäste zeigen gute Anbindung an den Stammkopf und keine Symptome der weit verbreiteten *Massaria* - Krankheit. Teilweise sind jedoch beginnende Überlastungssymptome am Astansatz erkennbar (adaptives Wachstum, beginnende Rissbildungen). Einzelne Starkäste haben im Bereich alter Astungswunden Exsudatfluss sowie beginnende Holzzersetzung durch Holz zerstörende Pilze (vermutlich „Zottiger Rostporling“, *Inonotus hispidus*), vereinzelt auch beginnende Hohlraumbildung.

Abb.4 (unten):
Überlastungssymptome im Bereich eines flach streichenden Starkastes

Zum gegenwärtigen Zeitpunkt ist die untersuchte Platane als „**verkehrssicher**“ einzustufen. Es sind jedoch Baumpflegemaßnahmen durchzuführen, um einer steigende Bruchgefahr im Starkastbereich zu begegnen. Die in der Krone befindlichen Totäste sind zu entfernen (**Totholzschnitt**). Weiters sind die flach streichenden Starkäste im äußeren Bereich geringfügig zu entlasten.

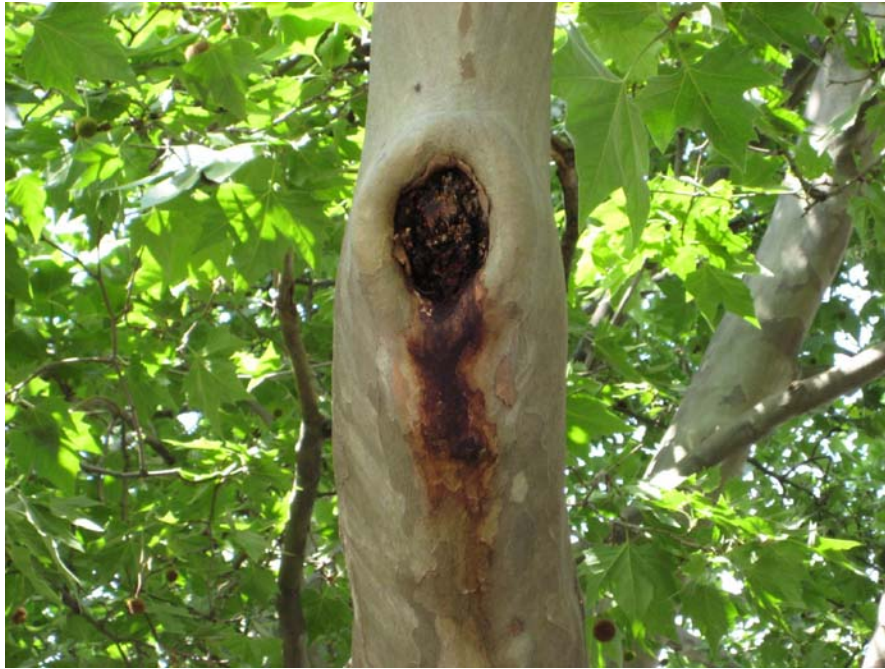
Abb.5 (oben):
Exsudatfluss an einer alten Astungswunde

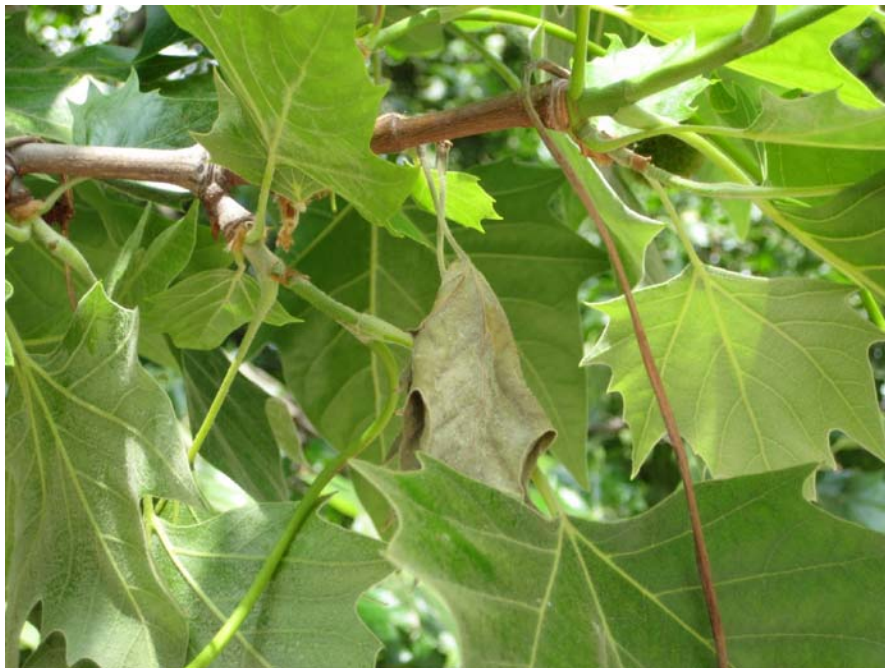
Abb.6 (unten):
Platanenblattbräune in geringem Ausmaß an jungen Blättern

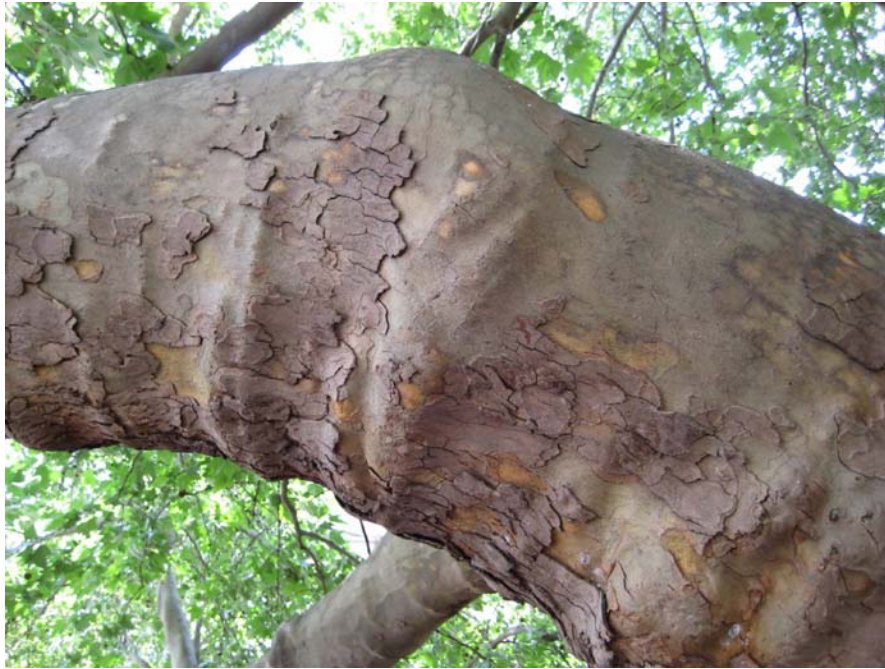
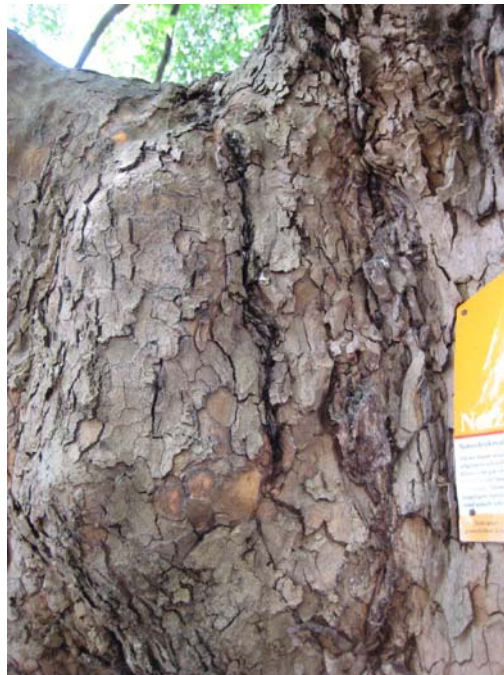
Abb.7 (oben) und Abb.8 (unten):
Rippenbildung und beginnender Riss im Ansatzbereich eines flach streichenden Starkastes zeigen Überlastung an; Entlastungsschnitt im äußeren Kronenbereich ist notwendig.
