Überprüfung einer Platane

im Bereich des Dr. Karl Lueger Platzes
in 1010 - Wien

05/2009

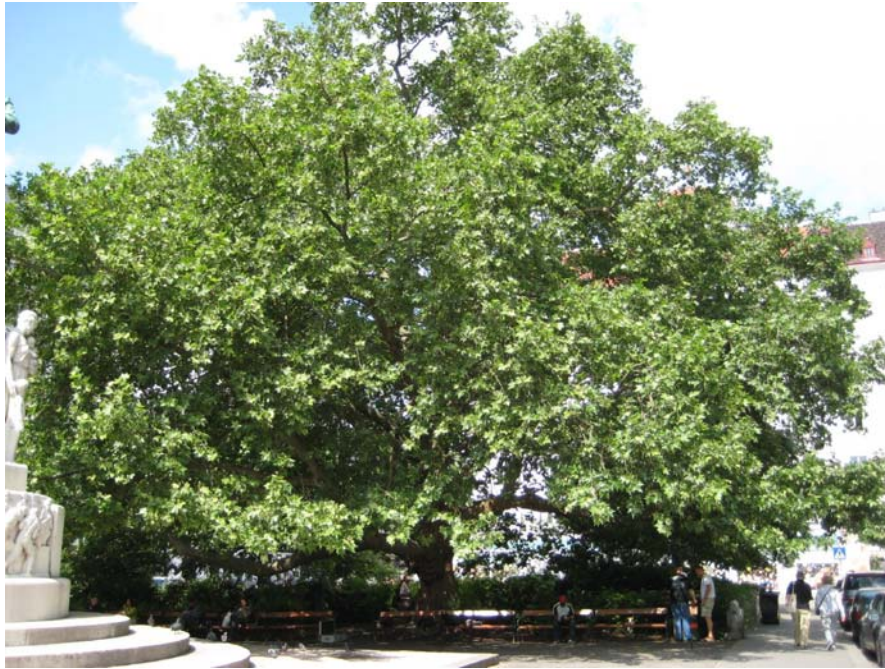
Abb.1 (oben):
Die mächtige, vitale Platane am Dr.-Karl-Lueger-Platz in Wien
